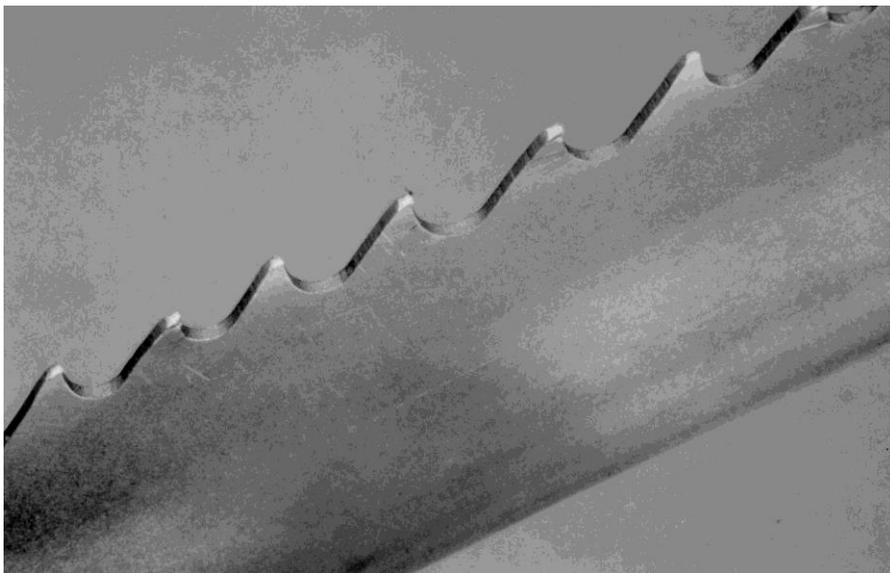
РАВНОМЕРНЫЙ ИЗНОС РЕЖУЩЕЙ КРОМКИ И БОКОВЫХ ГРАНЕЙ ЗУБА

1. Нарушения в процедуре обкатки пилы.
2. Слишком высокая скорость пилы для данного типа материала, что вызывает перегрев режущей кромки и боковых граней, что и приводит к её разрушению.
3. Низкая скорость подачи, зуб в такой ситуации не врезается в материал, упрочняя поверхностный слой, что вызывает перегрев задней спинки зуба (в особенности при резании нержавеющих и инструментальных сталей).
4. Недостаточная концентрация СОЖ.
5. Зажатие, заклинивание пилы в материале, в особенности при смещении отрезаемой части заготовки.
6. Посторонние включения в материале, внутренние раковины при резании профильных заготовок.
7. При резании твердых, композитных, калёных или абразивных материалов. При торцевании заготовок после газовой/плазменной резки.

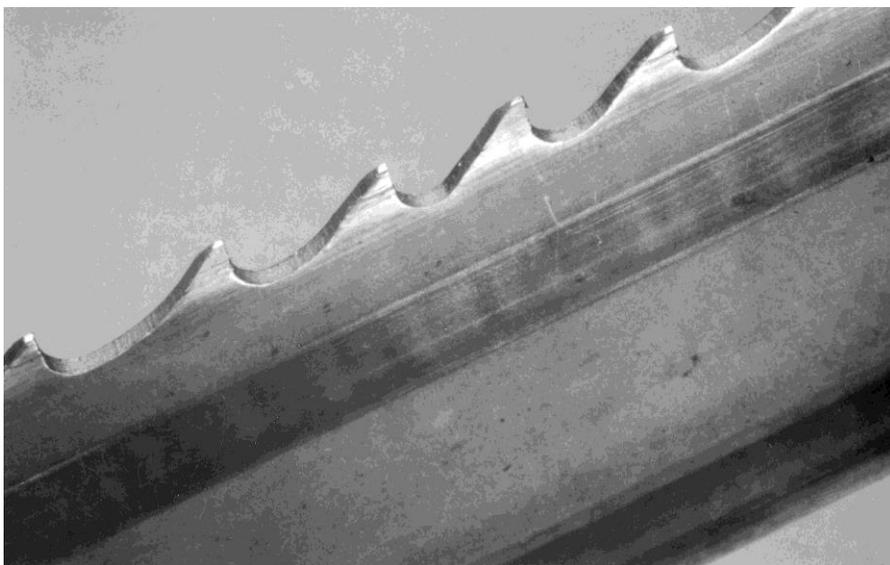
ИЗНОС БОКОВЫХ ГРАНЕЙ ЗУБА ПИЛЫ

1. Касание боковыми гранями зубьев твердосплавных направляющих, вследствие износа верхнего опорного подшипника или твердосплавной пластины.
2. Несоответствие боковых твердосплавных направляющих ширине полотна.
3. Вхождение пилы в незаконченный рез. Выход пилы из незаконченного реза.
4. Низкая скорость подачи, зуб в такой ситуации не врезается в материал, упрочняя поверхностный слой, материал «захлопывается» за пилой, зажимая её.
5. Разрезаемый материал имеет большие внутренние напряжения и «схлопывается» в процессе резания, зажимая пилу.

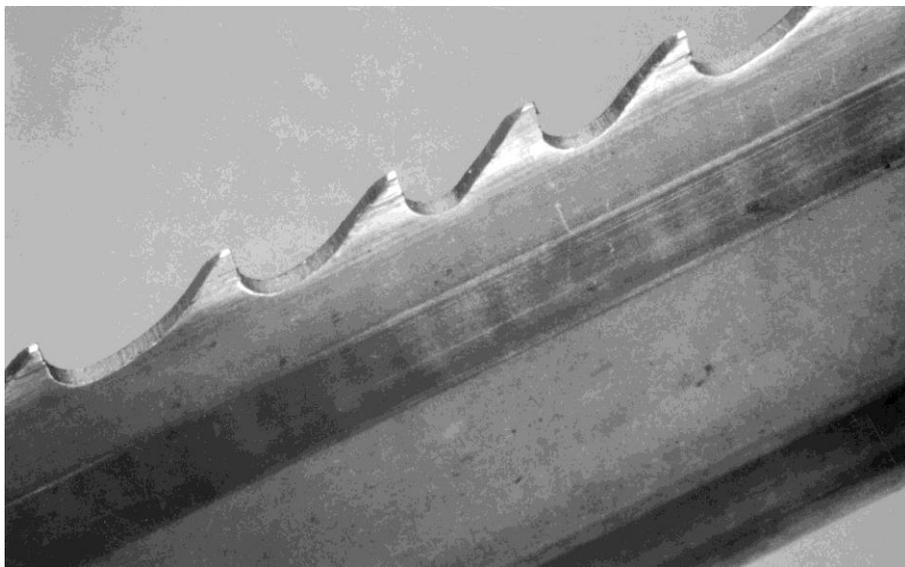
ИЗНОС БОКОВОЙ ГРАНИ С ОДНОЙ СТОРОНЫ РЕЖУЩЕЙ КРОМКИ

1. Пила всей плоскостью, включая режущую часть, располагается на шкиве, вследствие износа буртика, нарушения соосности шкивов или выхода из строя подшипников шкивов.
2. Неправильно установлены боковые твердосплавные направляющие.
3. Пила не перпендикулярна поверхности реза.
4. Пила трется о стенки в резе при подъеме пильной рамы.
5. Зубья пилы трутся о части станка, такие как, щетка для удаления стружки, твердосплавные направляющие, части пильной рамы и т.д.

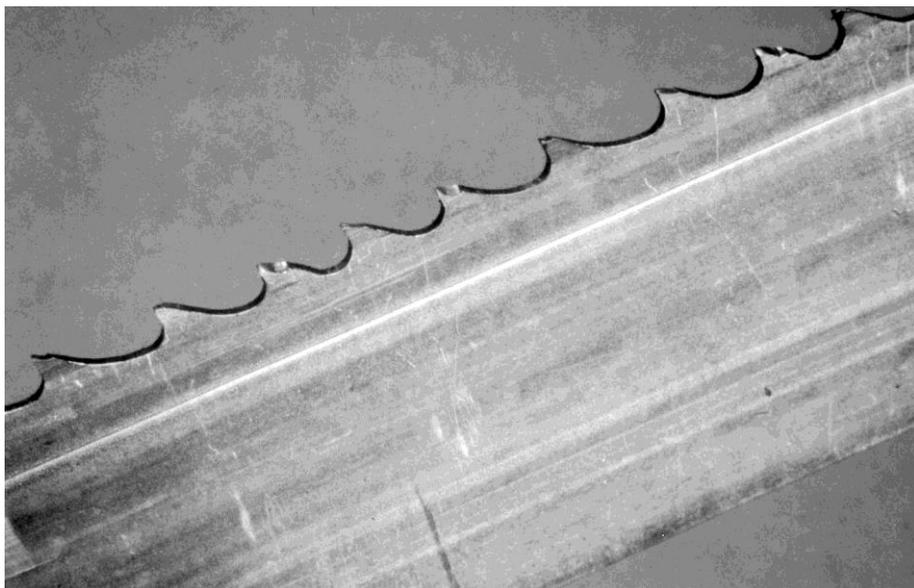
ВЫКРАШЕННЫЕ ИЛИ СЛОМАННЫЕ ЗУБЬЯ

1. Нарушения в процедуре обкатки пилы.
2. Неправильный выбор вида пилы или шага зуба для резания данного материала.
3. Механическое повреждение при установке ленточной пилы на станок.
4. Заготовка не всей плоскостью лежит на станине, отрезанная часть, подламывается, деформируя режущую кромку (не выставлен рольганг на уровне станины, заготовка не ровная, недостаточная фиксация заготовки).
5. Слишком высокая скорость опуская и\или давление пильной рамы.
6. Несоответствие качественных характеристик разрезаемого материала (присутствие твердых включений, твердость материале не соответствует заявленной, частично или поверхностно упрочненная заготовка).
7. Недостаточное натяжение пилы.

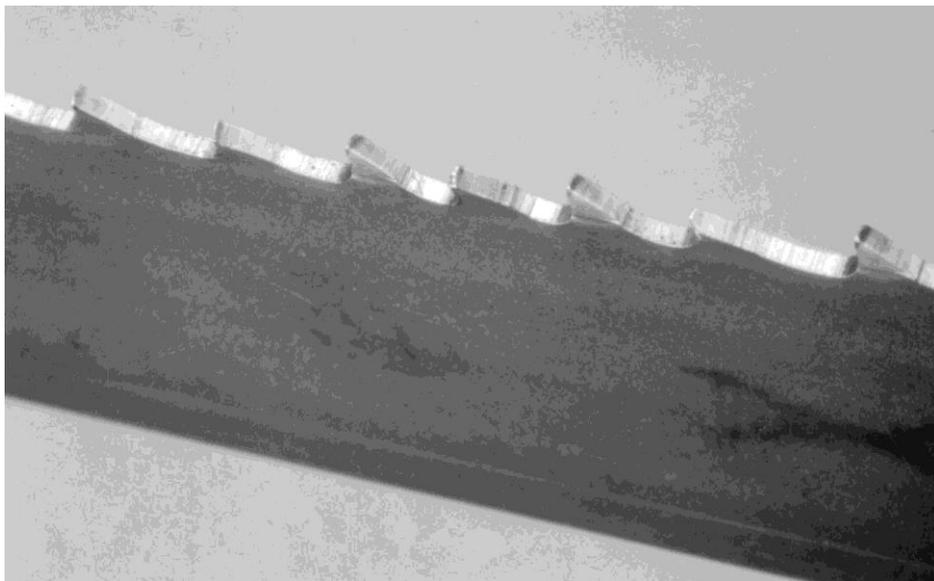
ИЗМЕНЕНИЯ ЦВЕТА РЕЖУЩЕЙ КРОМКИ (ЦВЕТА ПОБЕЖАЛОСТИ) ВСЛЕДСТВИЕ ВЫСОКОЙ ТЕМПЕРАТУРЫ

1. Неподходящая для операций резания СОЖ, низкая концентрация масла в растворе, отсутствие СОЖ в зоне резания.
2. Высокая скорость вращения пилы.
3. Слишком высокая скорость опуская и\или давление пильной рамы.
4. Полотно установлено зубьями в обратном направлении.
5. Твердость разрезаемого материала выше заявленной.

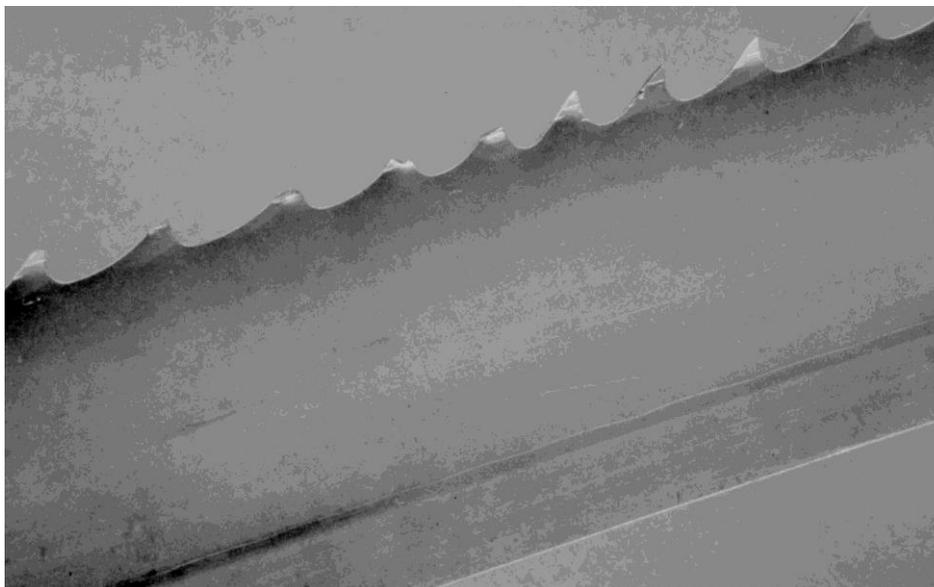
ВЫКРАШЕННЫЕ ЧАСТИЧНО ЗУБЬЯ

1. При подъеме пильной рамы, зубья выкрошились, задев кромку или саму поверхность разрезаемого материала
2. Износ, отсутствие или неправильная установка щеток для снятия стружки.
3. Слишком высокая скорость опуская и\или давление пильной рамы.
4. Подвижки материала в процессе резания (тиски или кривизна самого материала).
5. Шаг зуба не соответствует разрезаемой заготовке (если выкрашиваются более мелкие зубья, нужен более крупный шаг и наоборот).
6. Заготовка неправильно или не достаточно жестко закреплена в тисках.
7. Неподходящая для операций резания СОЖ, низкая концентрация масла в растворе, отсутствие СОЖ в зоне резания.
8. Несоответствие качественных характеристик разрезаемого материала (присутствие твердых включений, твердость материала не соответствует заявленной, частично или поверхностно упрочненная заготовка).
9. Слишком низкая скорость вращения пилы.

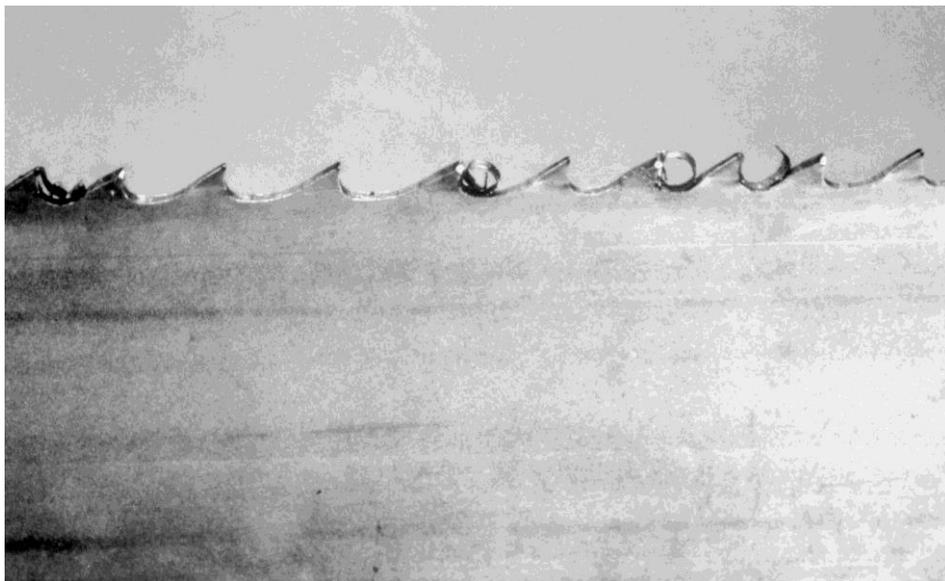
«НАЛИПАНИЕ» СТРУЖКИ НА РЕЖУЩУЮ КРОМКУ

1. Неподходящая для операций резания СОЖ, низкая концентрация масла в растворе, отсутствие СОЖ в зоне резания.
2. Износ, отсутствие или неправильная установка щетки для снятия стружки.
3. Слишком большая скорость вращения пилы.
4. Слишком высокая скорость опуская и/или давление пыльной рамы.
5. Шаг зуба не соответствует размеру разрезаемой заготовки (слишком мелкий шаг зуба).

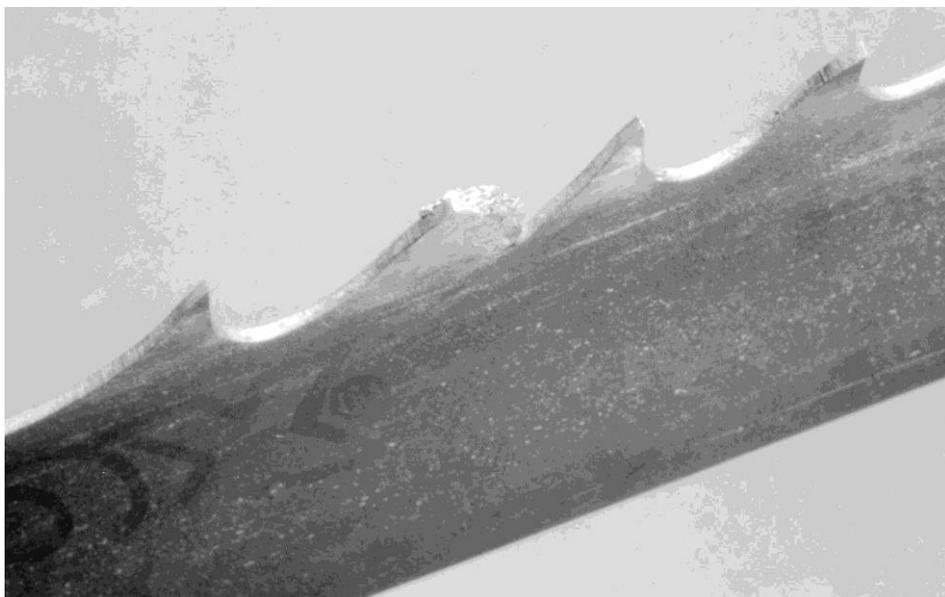
УГЛУБЛЕНИЯ МЕЖДУ ЗУБЬЯМИ ЗАБИТЫ СТРУЖКОЙ

1. Пила всей плоскостью, включая режущую часть, располагается на шкиве, вследствие износа буртика, нарушения соосности шкивов или выхода из строя подшипников шкивов.
2. Неправильно установлены боковые твердосплавные направляющие.
3. Пила не перпендикулярна поверхности реза.
4. Пила трется о стенки в резе при подъеме пыльной рамы.
5. Зубья пилы трутся о части станка, такие как, щетка для удаления стружки, твердосплавные направляющие, части пыльной рамы и т.д.

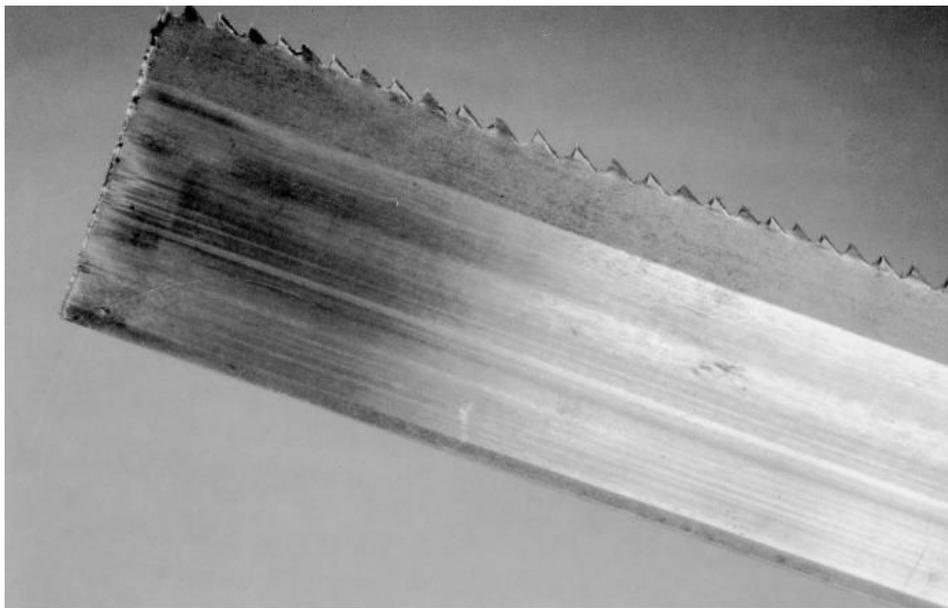
СЛЕДЫ СИЛЬНОГО ИЗНОСА, НАТИРЫ ПО ОБЕИМ СТОРОНАМ ПОЛОТНА

1. Повреждены или загрязнены боковые твердосплавные направляющие.
2. Пережаты боковые твердосплавные направляющие.
3. Вследствие загрязнения посадочного места или износа пружин, подвижная боковая направляющая не отходит назад.
4. Перетянуты, заклинены или сломаны боковые подшипники.
5. Недостаточная подача СОЖ через боковые направляющие.
6. Неподходящая для операций резания СОЖ, низкая концентрация масла в растворе, отсутствие СОЖ в зоне резания.
7. Твист эффект. Отклонения в перпендикулярности твердосплавных направляющих на левой и правой стойке в разных плоскостях.

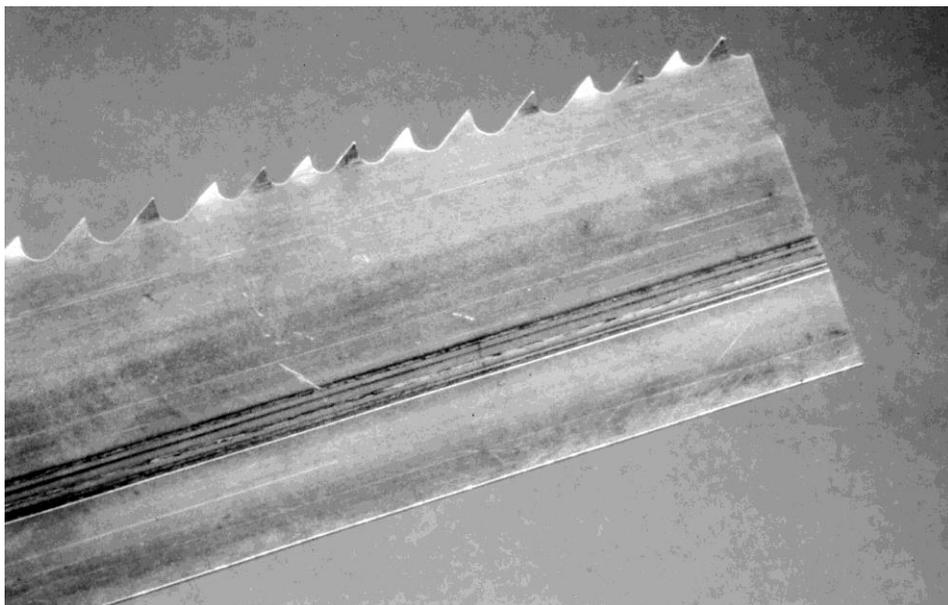
НЕРАВНОМЕРНЫЙ ИЗНОС ИЛИ НАТИРЫ НА ПОЛОТНЕ ПИЛЫ (следы износа рядом с режущей кромкой с одной стороны и рядом со спинкой на другой стороне)

1. Боковые твердосплавные направляющие слишком широко разведены.
2. Изношены боковые твердосплавные направляющие.
3. Полотно задевает о детали станка.
4. Вследствие загрязнения посадочного места или износа пружин, подвижная боковая направляющая не отходит назад.
5. Твист эффект. Отклонения в перпендикулярности твердосплавных направляющих на левой и правой стойке в разных плоскостях.

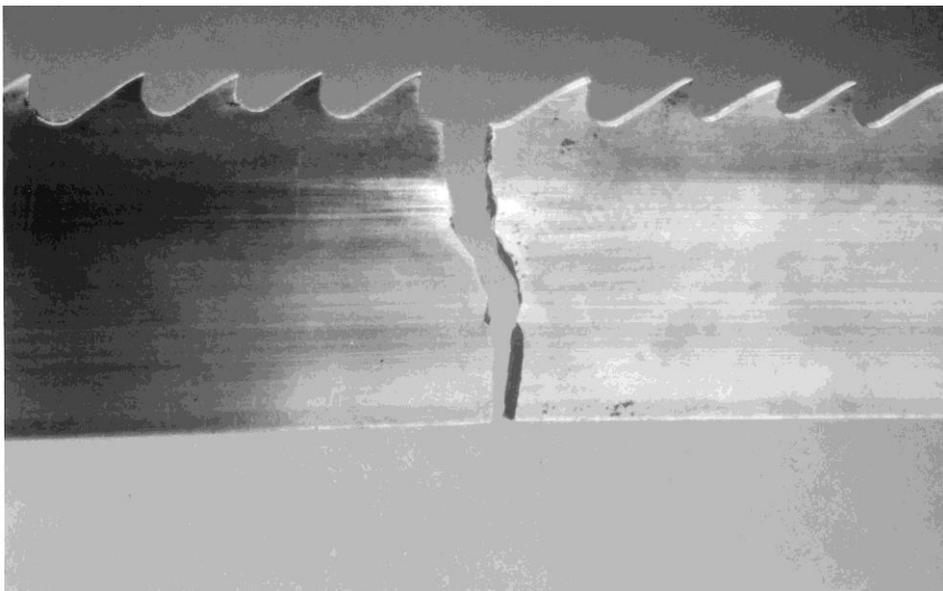
РАЗРЫВ ИЛИ ТРЕЩИНЫ НА ПОЛОТНЕ ОСНОВЫ СО СТОРОНЫ МЕЖЗУБНОЙ ВПАДИНЫ

1. Натяжение пилы со стороны межзубной впадины больше чем со стороны спинки пилы.
2. Пила перетянута.
3. Слишком большой зазор между боковыми твердосплавными пластинами.
4. Подвижки или неправильное закрепление заготовки в тисках.
5. Вследствие загрязнения посадочного места или износа пружин, подвижная боковая направляющая не отходит назад .
6. Износ режущей кромки.
7. Твист эффект. Отклонения в перпендикулярности твердосплавных направляющих на левой и правой стойке в разных плоскостях.

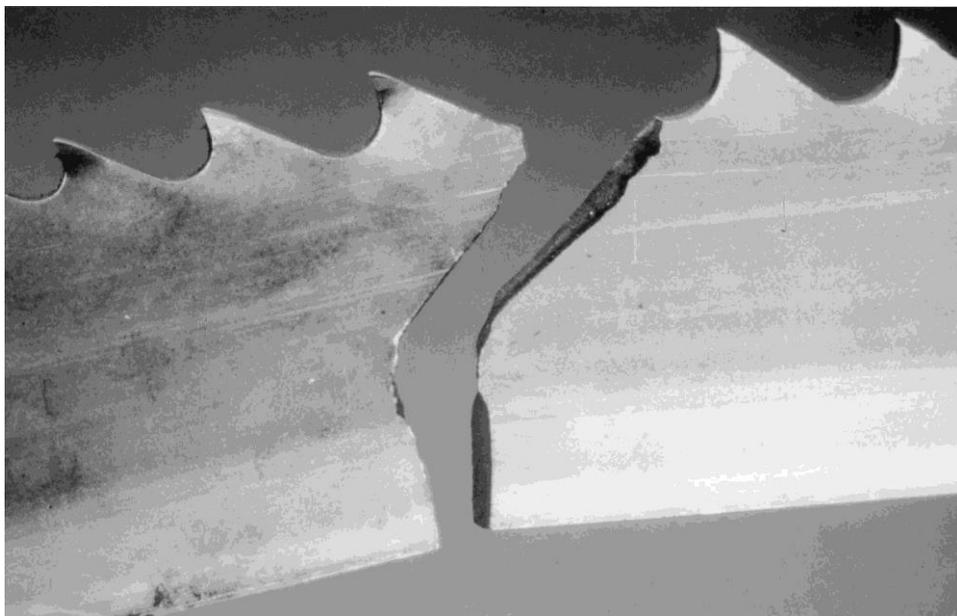
РАЗРЫВ ПОЛОТНА - НАЧАЛО ТРЕЩИНЫ ПРОХОДИТ ПОД УГЛОМ

1. Натяжение пилы со стороны межзубной впадины больше чем со стороны спинки пилы.
2. Направляющие узлы расположены слишком близко к шкивам, что вызывает чрезмерные динамические нагрузки на полотно основы пилы.
3. Направляющие узлы расположены слишком далеко друг от друга.
4. Износ опорных роликов или пластин.
5. Слишком высокая скорость опуская и\или давление пильной рамы.
6. Разрезаемый материал имеет большие внутренние напряжения и «схлопывается» в процессе резания, зажимая пилу.
7. Твист эффект. Отклонения в перпендикулярности твердосплавных направляющих на левой и правой стойке в разных плоскостях.

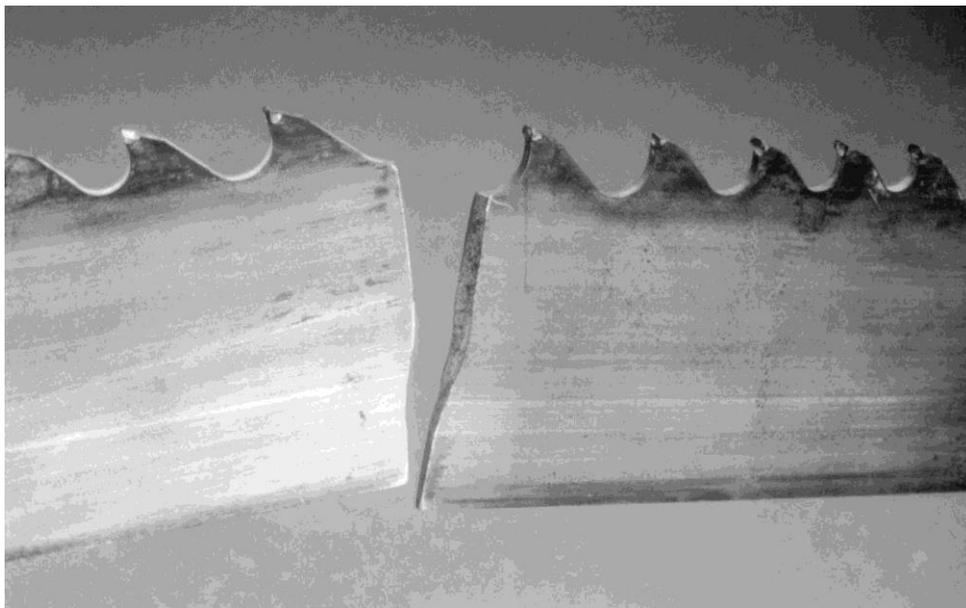
РАЗРЫВ ПОЛОТНА ИЛИ ПОЯВЛЕНИЕ МИКРОТРЕЩИН СО СТОРОНЫ СПИНКИ ПИЛЫ

1. Натяжение со стороны спинки пилы больше чем со стороны межзубной впадины.
2. Слишком высокая скорость опуская и\или давление пильной рамы.
3. Износ опорных роликов или пластин.
4. Отсутствует зазор между спинкой пилы и буртиком шкива.
5. Зазор между спинкой пилы и буртиком шкива превышает 5 мм.
6. Пила перетянута.
7. Деформация спинки пилы при транспортировке, хранении или установке на станок.
8. Опорные пластины загрязнены и двигаются.
9. Твист эффект. Отклонения в перпендикулярности твердосплавных направляющих на левой и правой стойке в разных плоскостях.
10. Узлы направляющих находятся не на одном уровне.

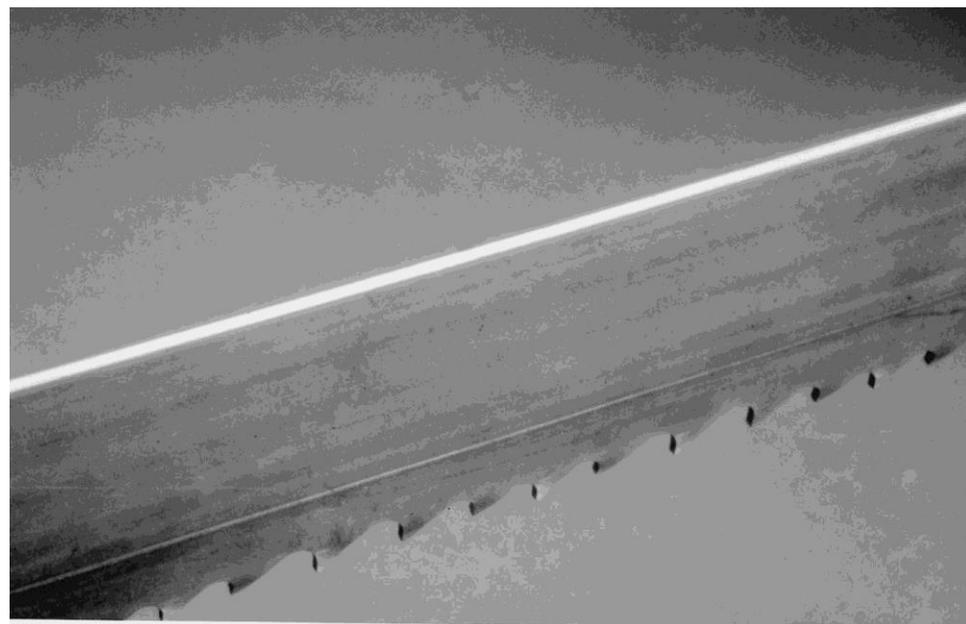
СИЛЬНЫЙ ИЗНОС И/ИЛИ ВЫРАБОТКА ТЫЛЬНОГО КРАЯ ПОЛОТНА

1. Износ опорных роликов или пластин.
2. Отсутствует зазор между спинкой пилы и буртиком шкива.
3. Вследствие износа боковых направляющих, пила не перпендикулярна к заготовке.
4. Направляющие узлы расположены слишком далеко друг от друга.
5. Опорные пластины загрязнены и двигаются.

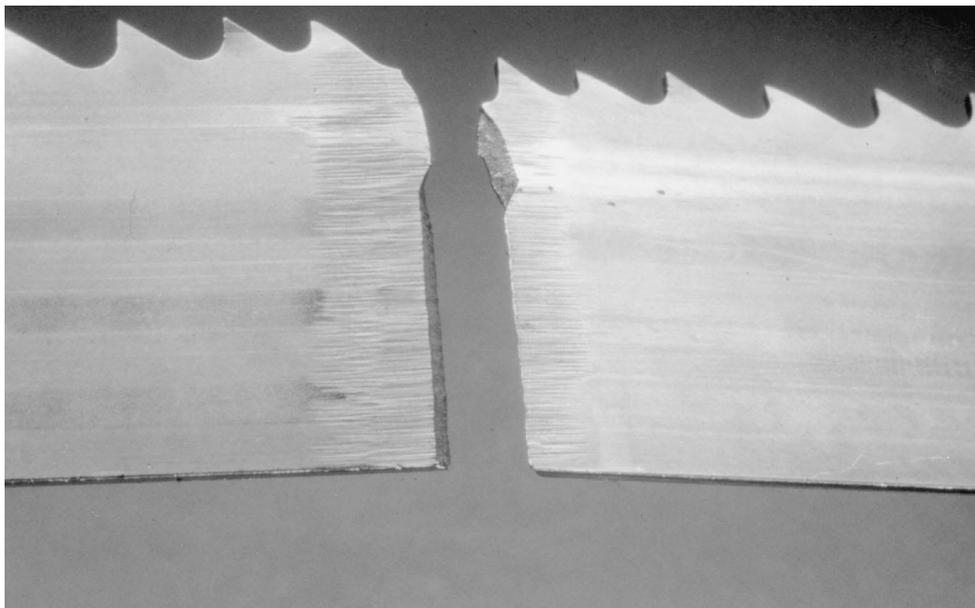
РАЗРЫВ ПОЛОТНА ПО СВАРОЧНОМУ ШВУ

1. Любой из факторов, вызвавших разрыв полотна, может быть и причиной разрыва сварочного шва.

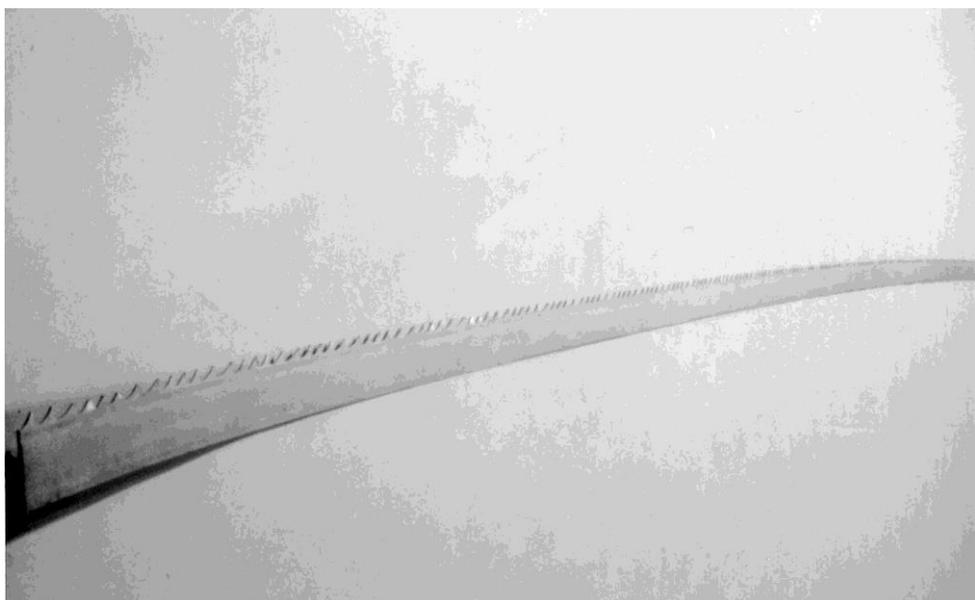
УДЛИНЕНИЕ ПИЛЫ СО СТОРОНЫ РЕЖУЩЕЙ КРОМКИ (Выпуклая саблевидность видимая, если положить пилу спинкой на ровную поверхность)

1. Боковые твердосплавные направляющие перетянуты.
2. Натяжение пилы со стороны межзубной впадины больше чем со стороны спинки пилы.
3. Износ опорных роликов или пластин.
4. Слишком большая скорость подачи.
5. Направляющие узлы расположены слишком далеко друг от друга.

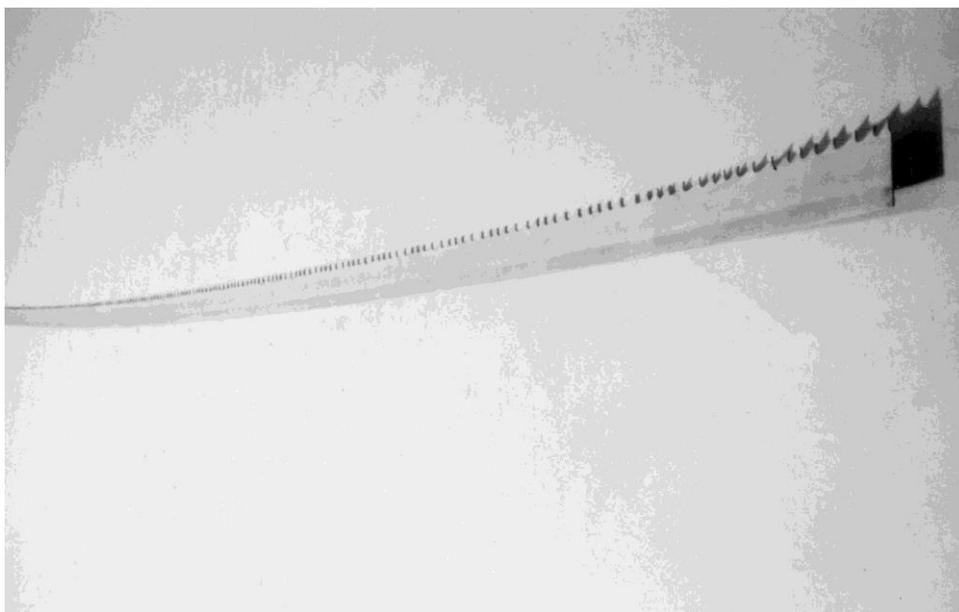
УДЛИНЕНИЕ ПИЛЫ СО СТОРОНЫ СПИНКИ ПИЛЫ (Вогнутая саблевидность видимая, если положить пилу спинкой на ровную поверхность)

1. Боковые твердосплавные направляющие перетянуты.
2. Износ шкивов.
3. Направляющие узлы расположены слишком далеко друг от друга.
4. Слишком высокая скорость опуская и\или давление пильной рамы.
5. Узлы направляющих находятся выше линии шкивов. Спинка пилы не касается опорных роликов или пластин.

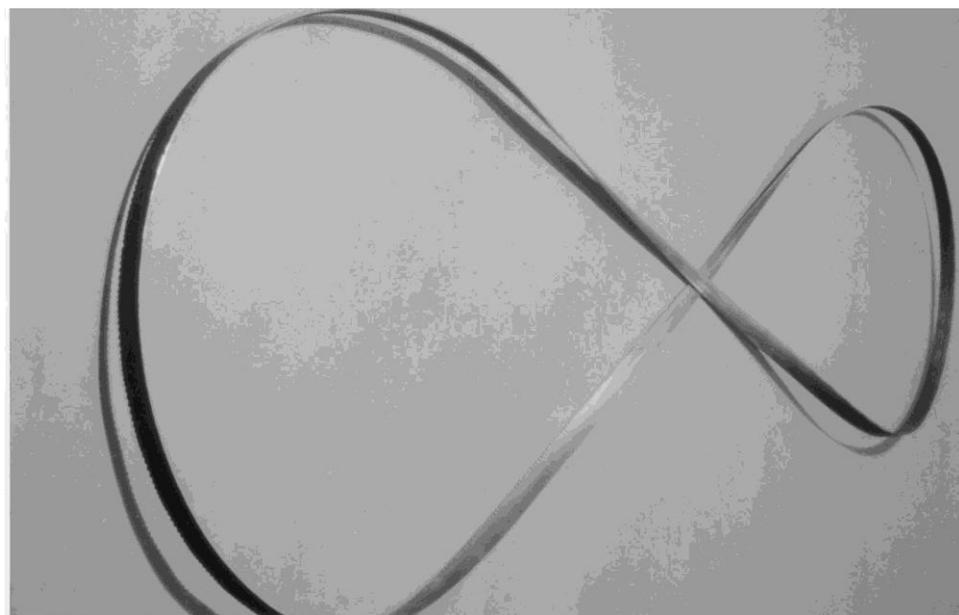
ПОЛОТНО ПРИНИМАЕТ ФОРМУ 8-КИ

1. Слишком сильное натяжение пилы.
2. Любое из условий, которое вызывает серповидность пилы (№16,17).
3. Резка по слишком малым радиусам (для вертикальных станков).
4. Твист эффект. Отклонения в перпендикулярности твердосплавных направляющих на левой и правой стойке в разных плоскостях

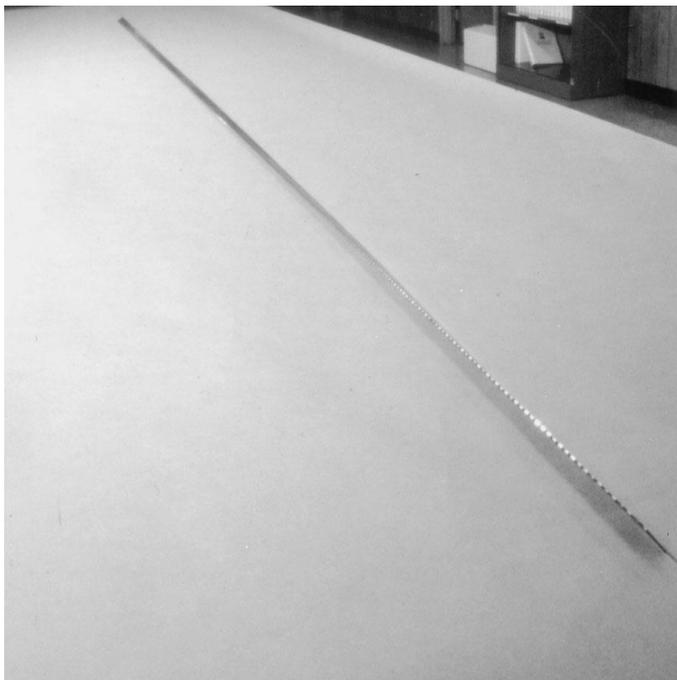
ПОРВАННАЯ ПИЛА ЗАКРУЧИВАЕТСЯ ПО ВСЕЙ ДЛИНЕ ПОЛОТНА (ТВИСТ ЭФФЕКТ)

1. Слишком сильное натяжение пилы.
2. Любое из условий, которое вызывает серповидность пилы (№16,17).
3. Резка по слишком малым радиусам (для вертикальных станков).
4. Твист эффект. Отклонения в перпендикулярности твердосплавных направляющих на левой и правой стойке в разных плоскостях.

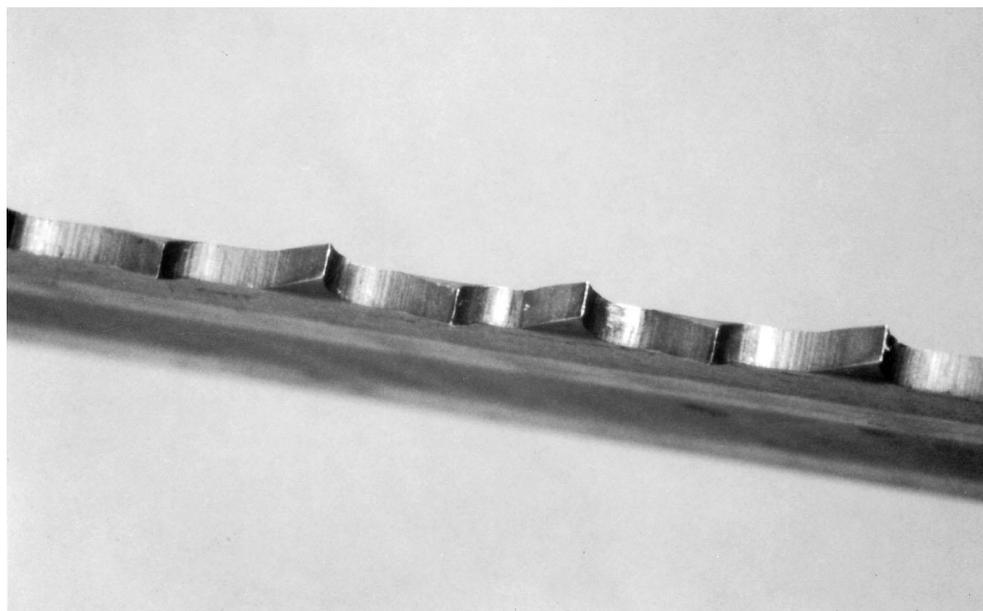
НАТИРЫ ПО ВСЕЙ ПОВЕРХНОСТИ МЕЖЗУБНОЙ ВПАДИНЫ

1. Слишком высокая скорость опуская и\или давление пильной рамы.
2. Слишком низкая скорость вращения пилы.
3. Шаг зуба не соответствует размеру разрезаемой заготовки (слишком мелкий шаг зуба, не хватает ёмкости межзубной впадины в процессе).
